ArcelorMittal, USB: lamiere lesionate nei reparti Decatreno 1 e 2, lavoratori a rischio, intervenga lo Spesal

Nazionale, 25/06/2020

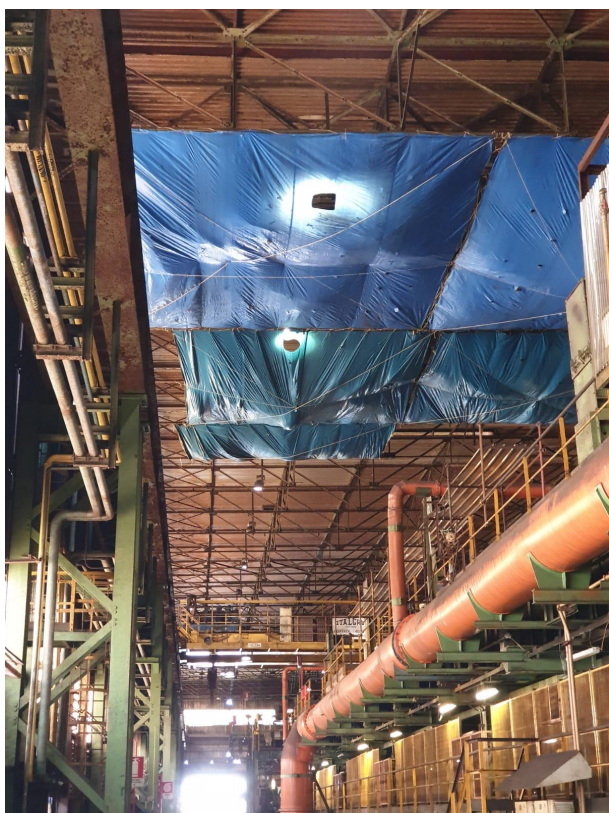
Evidenti punti di usura sulle lamiere di copertura all'interno del capannone e teli di contenimento delle acque piovane certamente non idonei a coprire le parti consumate: è la situazione rilevata e segnalata allo Spesal dall'Unione Sindacale di Base. Questa volta le criticità riferite riguardano il reparto Decatreno 1 (in entrata) e Decatreno 2 in zona Vasche Acido, sempre nello stabilimento siderurgico Arcelor Mittal. Si tratta di irregolarità evidenziate più volte nel corso degli ultimi anni, ma mai sanate.

che i controlli vengono puntualmente effettuati da parte di ditte terze incaricate.
L'USB manifesta grande preoccupazione per l'incolumità di chi presta regolarmente la propria attività lavorativa in quel reparto. Attuale il rischio di caduta dall'alto di frammenti di lamiera: per questo il sindacato chiede un celere ed efficace intervento dello Spesal, al fine di garantire la tutela della salute e della sicurezza dei lavoratori.
